# Estudio comparativo de los diferentes acondicionamientos de superficie sobre las propiedades de flexión y análisis topográfico de los postes de fibra de vidrio.

Comparative study of the different surface conditions on the bending properties and topographic analysis of the fiberglass posts

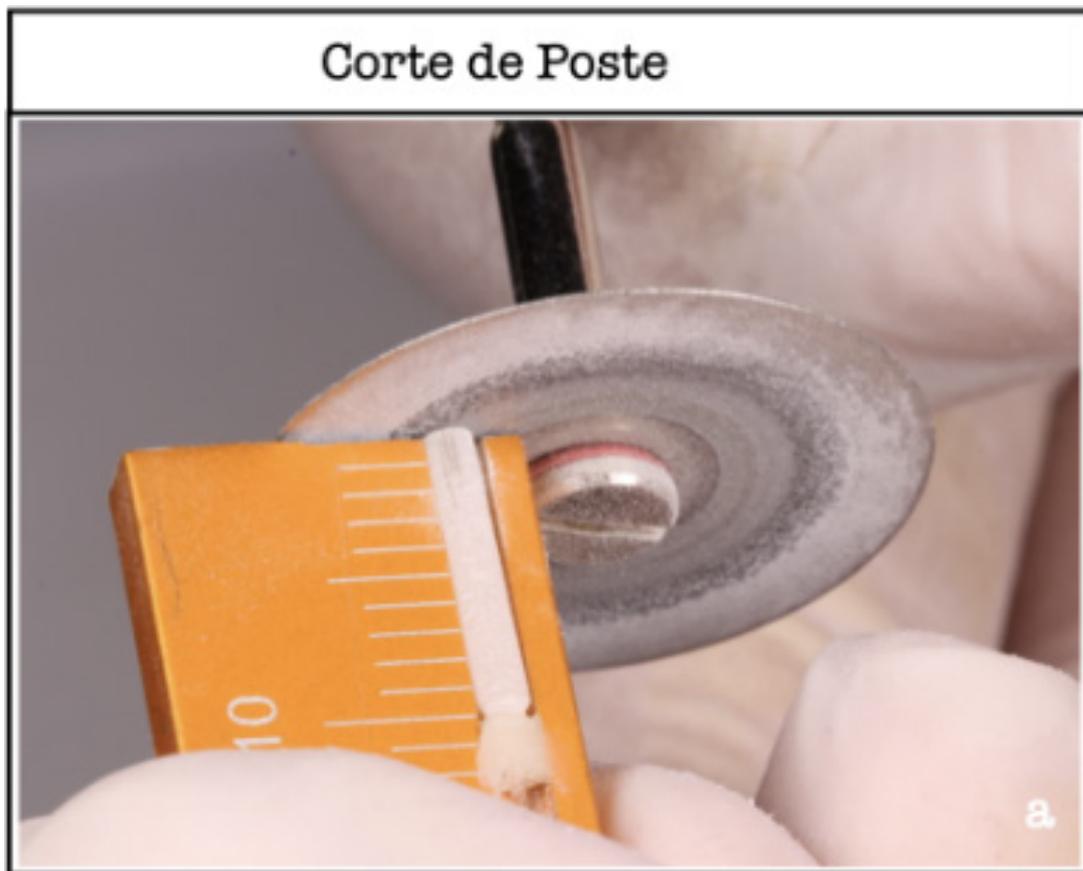
**Figura 1.** Estandarización de postes de fibra de vidrio a 10 mm

con aire. Para el acondicionamiento de superficie con partículas de  $Al_2O_3$  50  $\mu m$ , se colocó el poste en un dispositivo de silicona de manera vertical, la boquilla del microarenador se colocó perpendicular al poste a una distancia de 10 mm, durante 5 segundos (figura 1 y figura 2). Durante el procedimiento, el poste giró de manera que las partículas de óxido de aluminio atacaron en toda su superficie. Después del arenado se aplicó aire para eliminar el exceso de partículas (5)

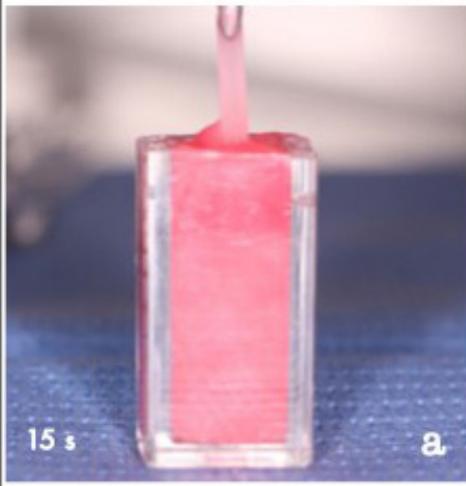
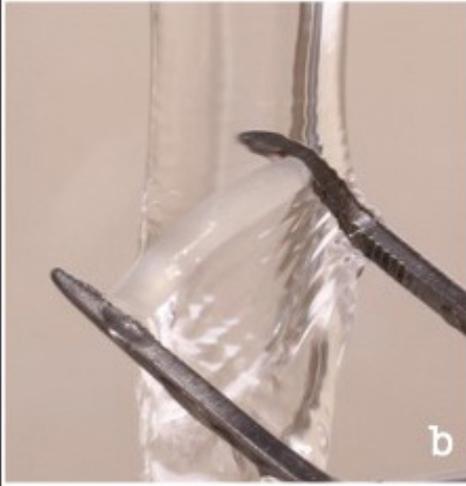
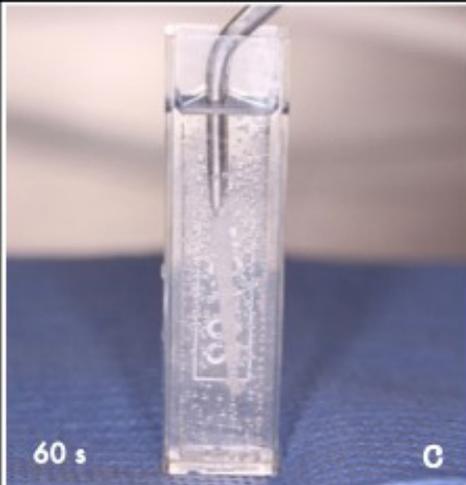
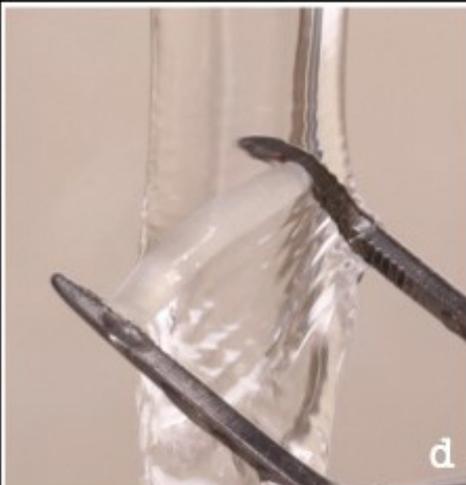
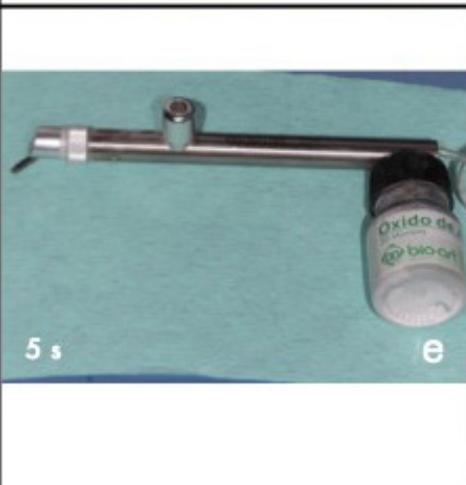
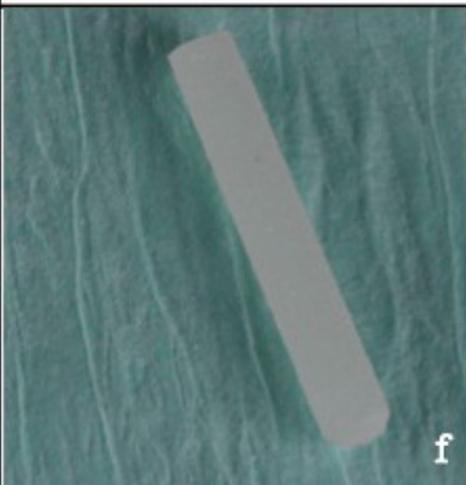
TIPO DE TRATAMIENTO	LAVADO/SECADO
HF Ácido Fluorhídrico

H2O2 Peróxido de Hidrógeno

Al2O3 Arenado con óxido de aluminio

**Figura 2.** Acondicionamiento de postes de fibra de vidrio con HF10% durante 15s (a). Lavado a chorro continuo para eliminar residuos de HF durante 30s (b). Acondicionamiento de postes de fibra de vidrio con H2O2 24% durante 60s (c). Lavado a chorro continua con agua potable para eliminar residuos de H2O2 durante 60s (d). Acondicionamiento de postes de fibra de vidrio con Al2O3 a 50um durante 5s a 2.5 bares de presión a una distancia de 10 cm por cada cara del poste (e). Poste acondicionado con Al2O3, no se realizó el lavado (f).

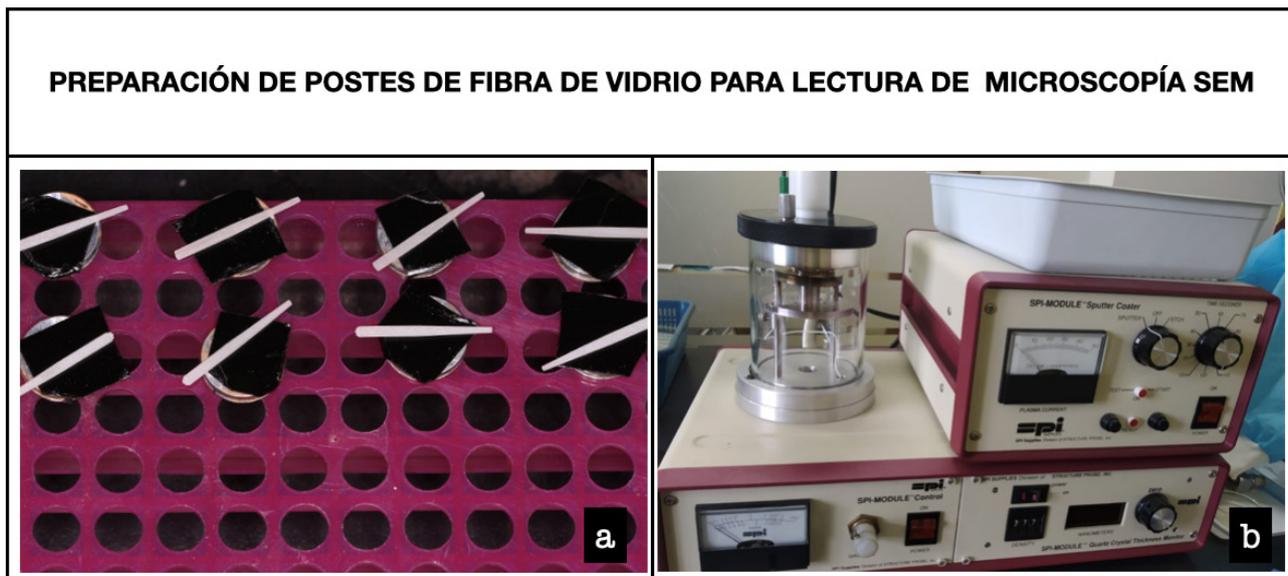
**Figura 3.** Ionización en oro a los postes de fibra de vidrio.

de barrido (MEB, FEI, Inspect S50), se colocó sobre una tableta de latón recubierta con oro pulverizado para tomar las micrografías (figura 3 y figura 4).

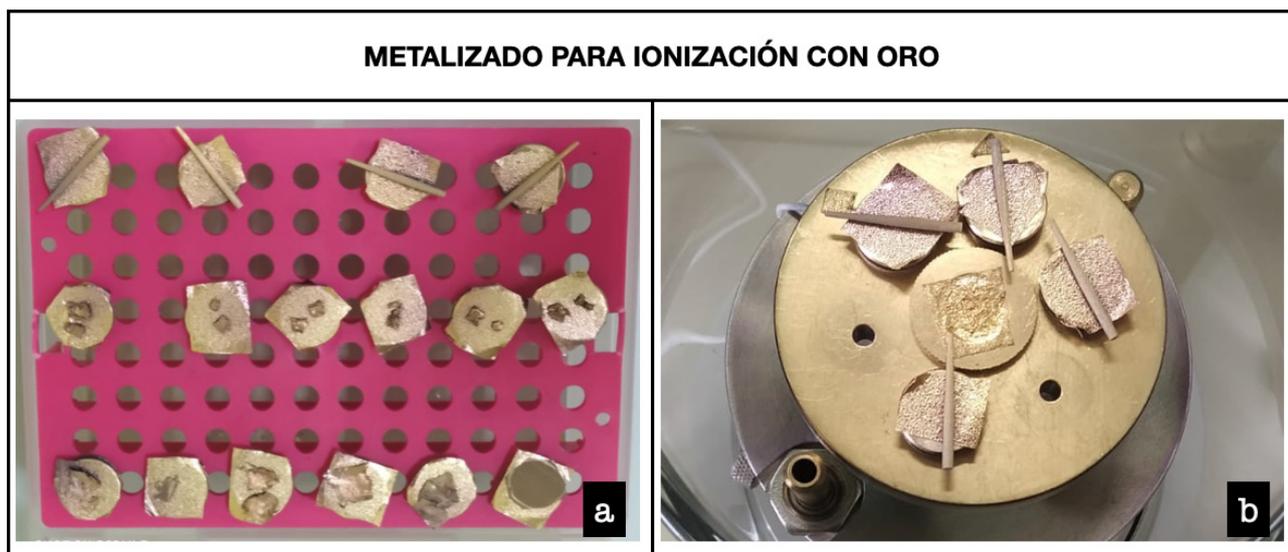
**Figura 4.** Postes de fibra de vidrio en Microscopio SEM para microfotografías.

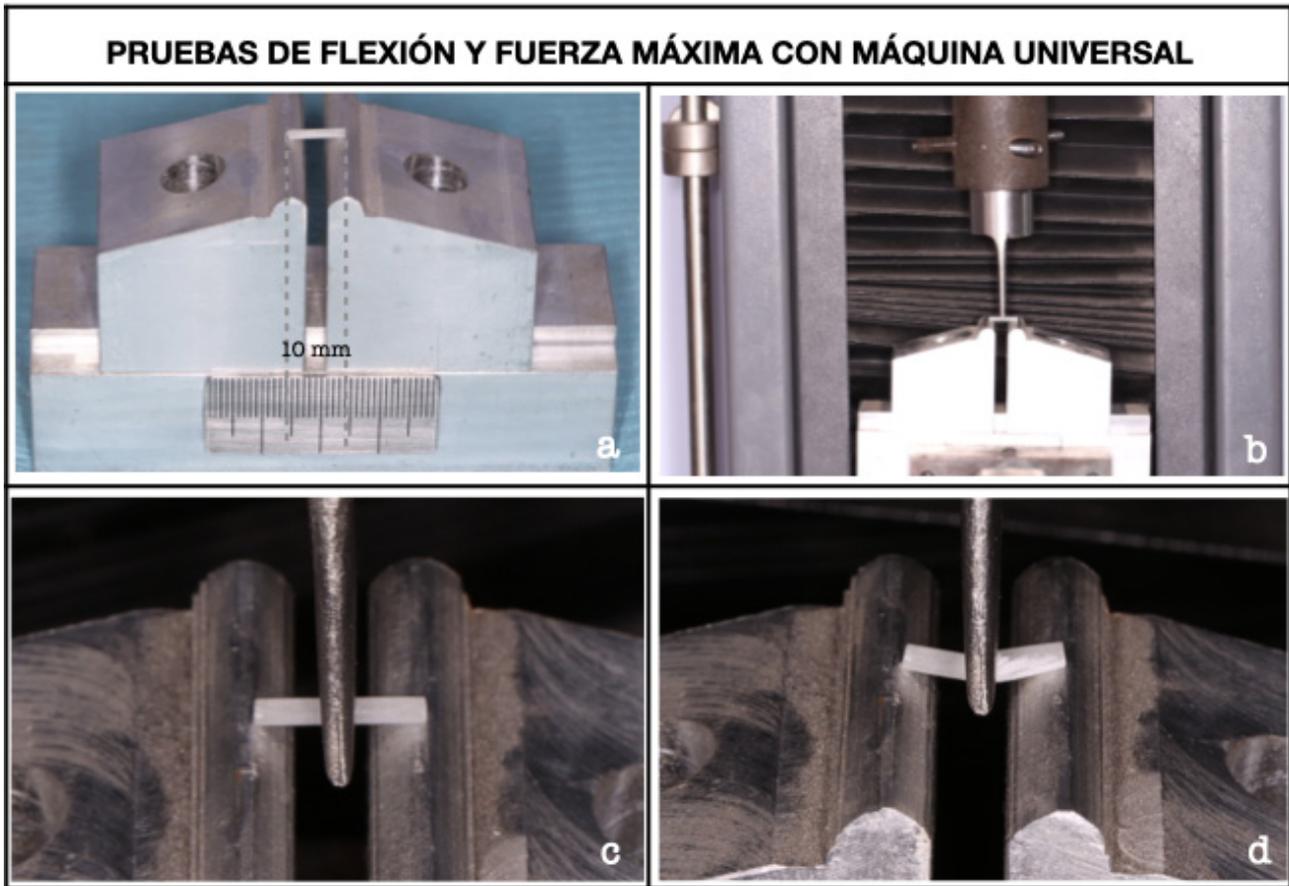
**Figura 5.** Pruebas de flexión y fuerza máxima en postes de fibra de vidrio con 10mm de longitud (a). Máquina Universal para prueba de flexión y carga máxima (b y c). Antes y después de iniciar la prueba de flexión y carga máxima.

Una vez obtenido los valores de las variables de fuerza máxima y de deflexión (figura 5), se obtuvo el promedio y desviación estándar de cada grupo de estudio posteriormente a ello, se evaluó la diferencia estadística de cada uno de los valores obtenidos para ello se procedió primero a identificar la normalidad de los datos, mediante la prueba de Shapiro Wilk. Se obtuvo datos normales, se empleó la prueba de Anóva y la prueba Post Hoc de Tuckey. El estudio contó con un nivel de confianza de 95% y  $P < 0,05$ . Se empleó el programa estadístico SPSS v.24.0.

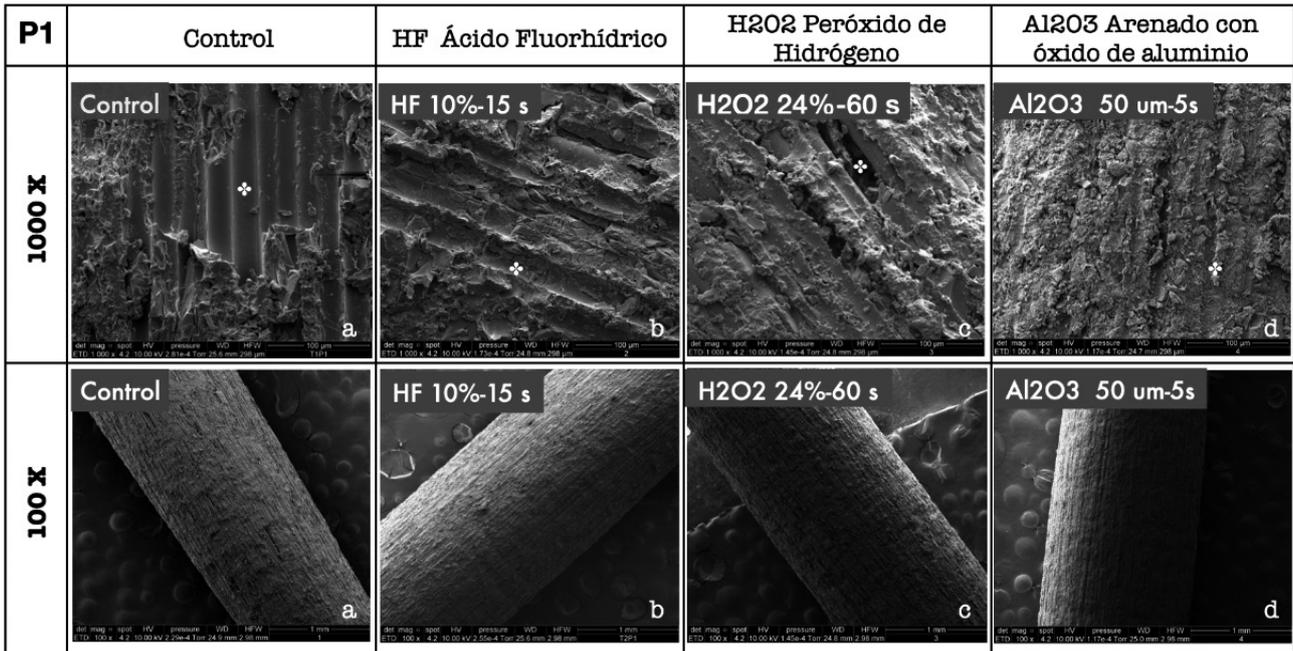
**Figura 6.** Imágenes de MEB de los postes de fibra de vidrio FGM White Post DC con superficie control y acondicionadas. En la figura a se observa el grupo control, la superficie del poste estuvo cubierta principalmente por matriz de resina, con fibras expuestas en la superficie externa. Las superficies de los postes mostraron cambios evidentes después de los acondicionamientos con HF10%-15s, H2O2 24%-60s, Al2O3 50µm-5s como se muestra en las figuras b, c, y d. En la figura b se muestra desplazamiento de fibras, dejando ranuras impresas sobre la matriz de resina y disolución parcial de la matriz. En la figura c se muestra varios microporos dentro de la matriz de resina, creado para la microrretención. En la figura d se muestra un aumento en la rugosidad de la superficie del poste de fibra de vidrio y la eliminación parcial de la matriz de resina.

Las imágenes de microtopografía de MEB para ® FGM White Post, se muestran en la (figura 6). T1 presenta matriz de resina principalmente con muchas fibras expuestas en la superficie externa del poste (figura 6 (a)). En T2 se observó desprendimiento de

fibras dejando ranuras impresas sobre la superficie y disolución parcial de la matriz de resina (figura 6 (b)). En T3 se observó varios microporos en la matriz de resina creados para la microretención (figura 6 (c)). T4 se observó un aumento en la rugosidad de la superficie del poste de fibra de vidrio, y la eliminación parcial de la matriz de resina (figura 6 (d)).

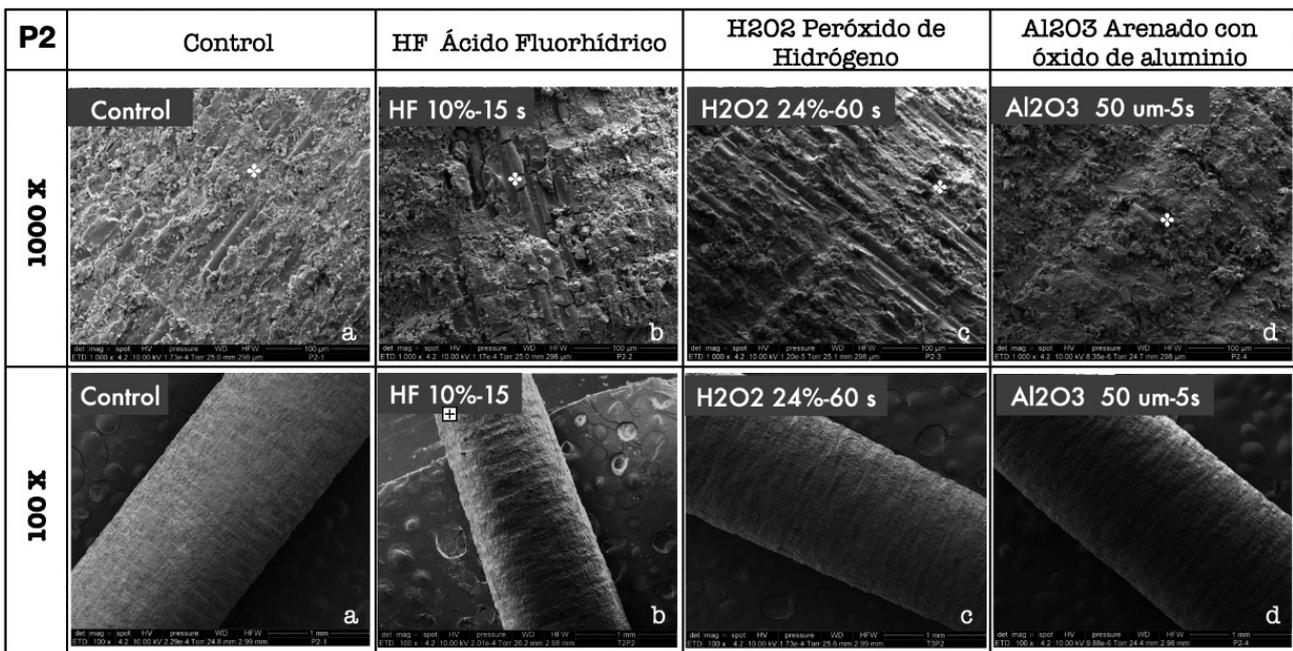
**Figura 7.** Imágenes de MEB de los postes de fibra de vidrio MAQUIRA Fiber post con superficie control y acondicionadas. En la figura a se observa el grupo control, la superficie del poste estuvo firmemente cubierta principalmente por la matriz de resina con solo unas pocas fibras expuestas en la superficie exterior. Las superficies de los postes acondicionados mostraron cambios evidentes después de ser tratados con HF10%-15s, H2O2 24%-60s, Al2O3 50um-5s (figuras b, c y d). En la figura b se muestran fibras agrietadas en su mayoría, desplazamiento parcial de fibras y disolución parcial de la matriz de resina. En c se muestra exposición de fibras, menores espacios vacíos comparándolo con P1T3. En d se muestra la eliminación parcial de matriz de resina, fractura parcial de fibras de vidrio un aumento en la rugosidad de la superficie del poste de fibra de vidrio.

Las imágenes de microtopografía de MEB para MAQUIRA Fiber Post, se muestra (figura 7). T1

se halló cubierta principalmente por matriz de resina con pocas fibras expuestas (figura 7(a)). T2 mostró principalmente fibras agrietadas, desprendimiento parcial de fibras y disolución parcial de la matriz de resina (figura 7(b)). En T3 se encontró exposición de fibras, microporos de menor diámetro (figura 7(c)). En T4 se observó la eliminación parcial de la matriz de resina, fractura parcial de fibras de vidrio, un aumento en la rugosidad de la superficie del poste de fibra de vidrio (figura 7(d)).
